Göteborgs Energi AB

Ryahamnen naturvärdes- och groddjursinventering

Uppdragsnr: 107 38 60 Version: 2 Datum: 2021-05-25

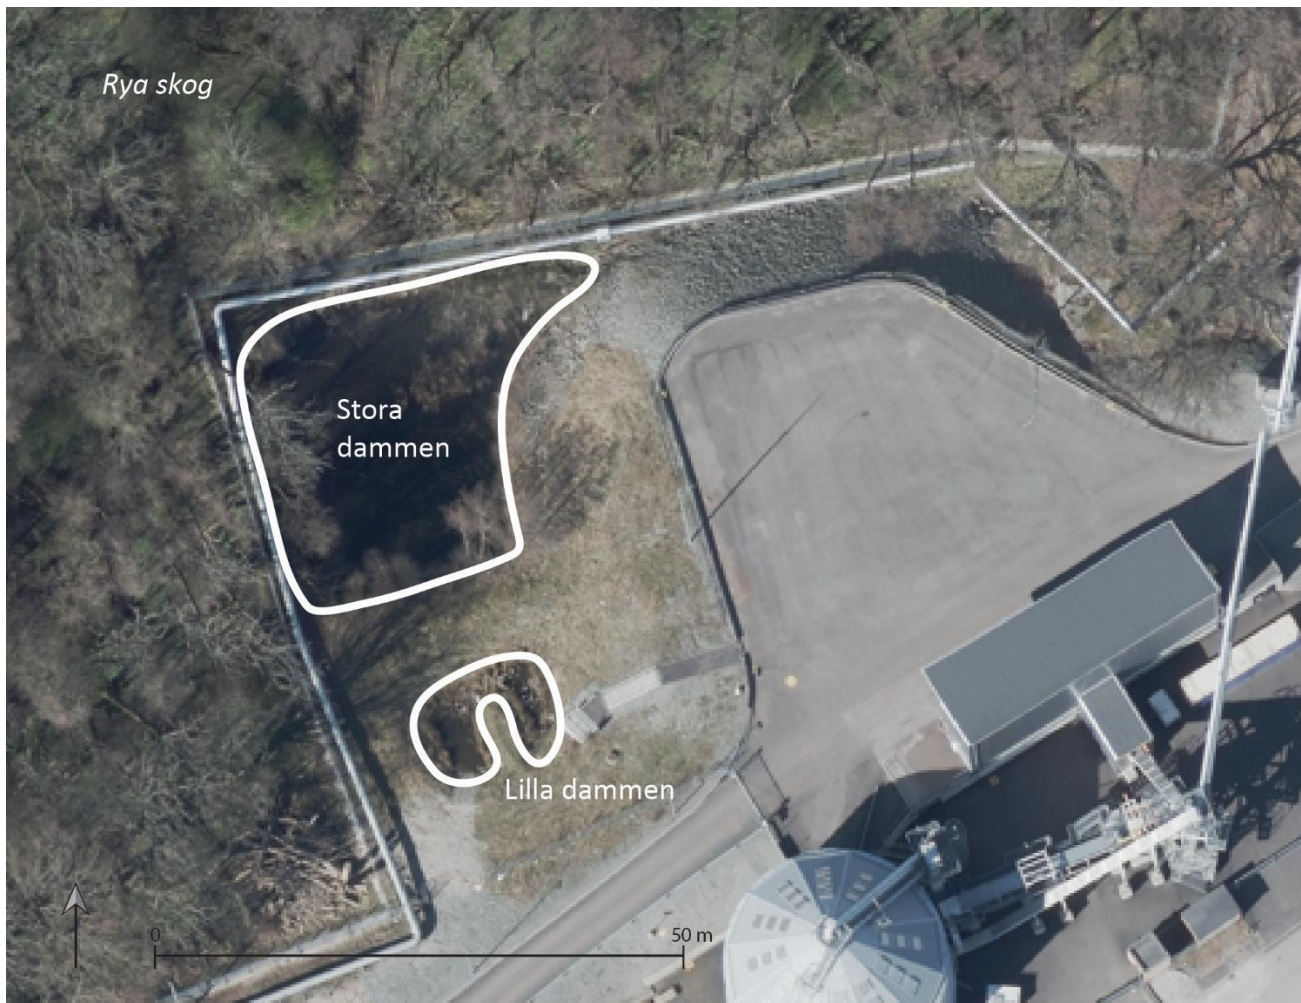
Figur 6. Inventerade dammar.

De två dammarna består av en större damm på drygt 600 m² och en mindre damm på knappt 100 m² (se figur 6). Till den stora dammen leds, enligt uppgift från Göteborg Energi, inget dagvatten från industriområdet, utan dammen tar enbart emot vatten som naturligt avrinner från delar av Rya skog. Till den lilla dammen leds dagvatten - efter oljeavskiljning - från de hårdgjorda ytorna vid Rya hetvattencentral. Vattnet leds därefter vidare till Rivö fjord, som utgör en del av Göta älvs mynningsområde. Dammen är försedd med en avstängningsventil för att förhindra att eventuellt släckvatten når dammen eller Rivö fjord. Blir detta aktuellt ska släckvattnet samlas på den asfalterade ytan i närheten av dammen.

Den stora dammen har till största delen en öppen vattenyta, men lite vassvegetation förekommer i den nord-östra delen av dammen. Vattendjupet har inte uppmätts, men vattnet är tydligt djupare än i den lilla dammen, som vid inventeringstillfällena endast hade decimeterdjupt vatten. Den lilla dammen är kraftigt igenvuxen med framför allt kaveldun, vilket tyder på näringsrikt vatten. Båda dammarna är tydligt grävda och omges av sprängsten och andra massor bevuxna med igenväxningsvegetation bestående bland annat av rosendunört, nässlor och lövsly. Enstaka stubbar av mindre lövträd vid den större dammen har spår av att ha fällts av bäver. Det fanns dock inga färska spår. Den lilla dammen fungerar som dagvattendamm, men i vilket syfte och när den stora dammen grävts är oklart. En karta över ägorna upprättad 1927, visar att marken där dammarna idag finns då utgjorde tomtmark till ett hus som låg strax sydost om platsen.

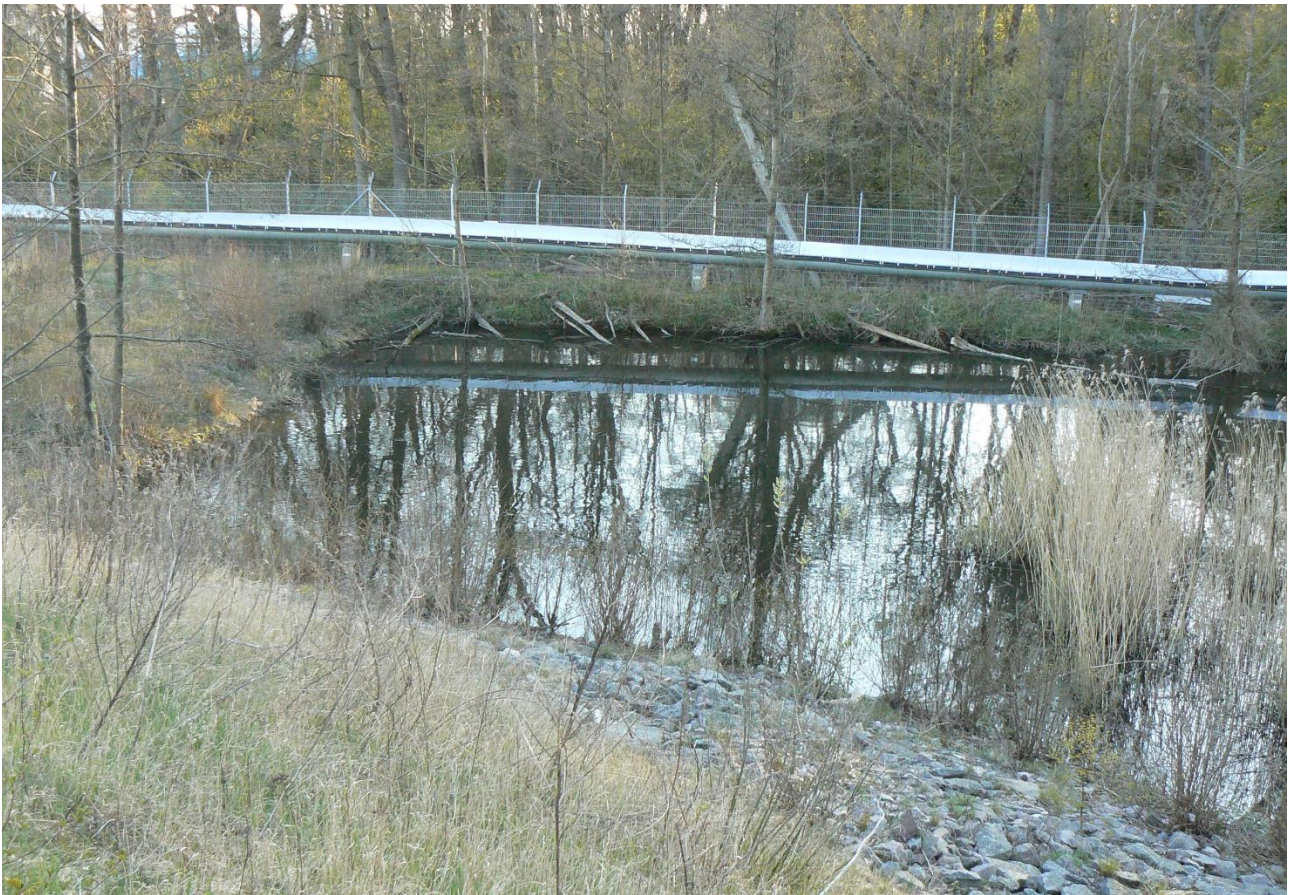
Figur 7. Stora dammen, södra delen (se även omslagsfotot där norra delen av dammen framgår).

- Under byggtiden bör inget byggdagvatten släppas direkt till den stora dammen. Det bör också finnas en beredskap för eventuella olyckor så att utsläpp till dammen undviks. Dagvatten bör inte heller efter byggtiden släppas till den stora dammen. På det viset kan vattnet i dammen behålla den sannolikt goda kvaliteten som finns idag.

- Sponten/muren som ska anläggas i strandkanten vid den stora dammen bör utföras på ett sätt som påverkar vattenmiljön så lite som möjligt. Dessa åtgärder bör inte utföras under salamandrarnas lekperiod eller den period när huvuddelen av larverna utvecklas, vilket innebär att perioden mars till och med september bör undvikas som byggtid för alla åtgärder som riskerar att påverka vattenmiljön i stora dammen.

- För att ge förutsättningar för att den stora dammen även i fortsättningen kommer att ha en god funktion som lekdamm för salamandrar, bör marken i direkt anslutning till dammen även fortsatt skötas så att inte skuggande trädvegetation växer upp och skuggar dammen. I samband med dessa återkommande röjningar kan det även vara lämpligt att rensa bort diverse skräp som hamnat i vattnet och som blåst dit från omgivande industriområde. Naturligt material som trädstammar och trädgrenar bör dock lämnas kvar. För att öka intresset för dammens biologiska värden och visa på kopplingen med Rya skog, skulle man även kunna sätta upp en informationsskylt som beskriver dessa värden närmare. Eventuellt skulle man kunna ha en informationsskylt även på andra sidan stängslet för att även informera besökande till Rya skog.

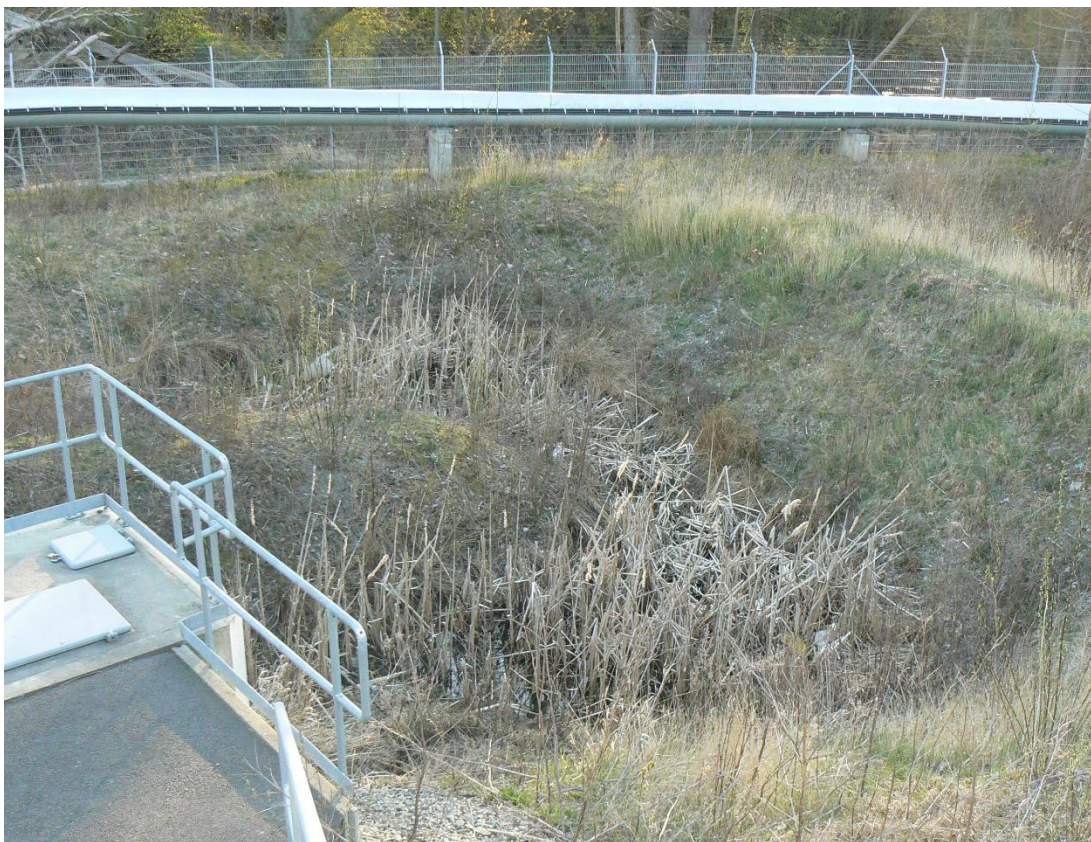
Figur 8. Lilla dammen.

- Den mindre dammen kommer att göras om till ett överbyggt fördröjningsmagasin, och den kommer då att förlora sin funktion som reproduktionsområde för vanlig groda och/eller åkergroda. Det kan därför finnas anledning att överväga om det finns möjligheter att ersätta den förlorade dammen med anläggning av en ny öppen damm med motsvarande funktion någon annanstans i omgivningen, alternativt förbättra kvaliteten på en redan befintlig damm/våtmark i omgivningen.

- Igenläggning av den lilla dammen bör undvikas under den period på året då lek sker och ägg och grodyngel utvecklas i dammen, det vill säga under perioden mars till och med juli.

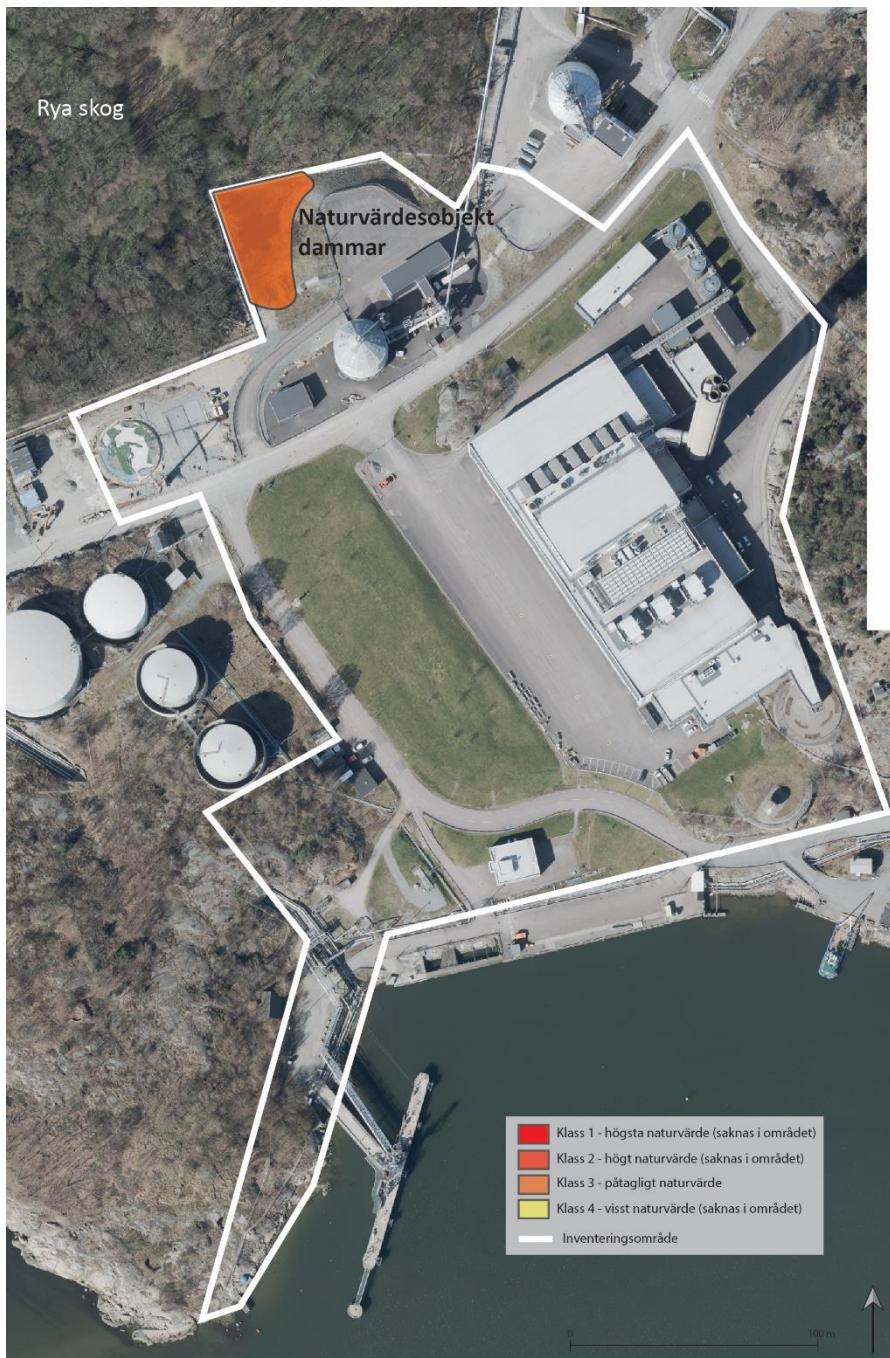
De två dammarna bedöms utgöra ett naturvärdesobjekt enligt klass 3 (påtagligt naturvärde), se *figur 11*.

Naturtyp	Småvatten
Biotoper	Anlagda dammar
Beskrivning	Anlagda dammar varav den mindre dammen fungerar som en dagvattendamm medan den större dammen får ta emot avrinnande vatten från delar av Rya skog. Båda dammarna fungerar som lekvatten för groddjur men för olika arter; den mindre dammen för vanlig groda och/eller åkergroda, den större dammen för mindre och större vattensalamander.
Värdeelement	-
Naturvårdsarter	Vanlig groda och/eller åkergroda (lilla dammen), mindre vattensalamander (stora dammen), större vattensalamander (stora dammen) Artportalen: smal dammsnäcka (NT), dock osäkert om och i så fall vilken av dammarna fynduppgiften gäller för.
Naturvärdesklass	3
Motivering	Dammarna utgör lekdammarna för båda salamanderarterna (stora dammen) respektive för vanlig groda och/eller åkergroda (lilla dammen). Att döma av individantal av salamandrar och antalet lagda romklumpar av vanlig groda/åkergroda vid inventeringstillfällena är dammarna välfungerande som lekdammarna för sina respektive arter. Vattnet i den lilla dammen verkar dock vara tydligt påverkat av näring och förmodligen innehåller vattnet då även andra föroreningar som kommit med dagvattnet. Om och i så fall hur mycket detta hämmar groddjursreproduktionen i dammen är svårt att veta, men det verkar dock inte som att det har hämmat grodornas vilja att lägga ägg i dammen. Dammarnas placering i direkt anslutning till Rya skog ökar deras värde då grodorna som reproducerar sig i dammarna lätt kan ta sig till födosöks- och övervintringsområden av hög kvalitet.

Figur 11. Bedömt naturvärdesobjekt inom planområdet.

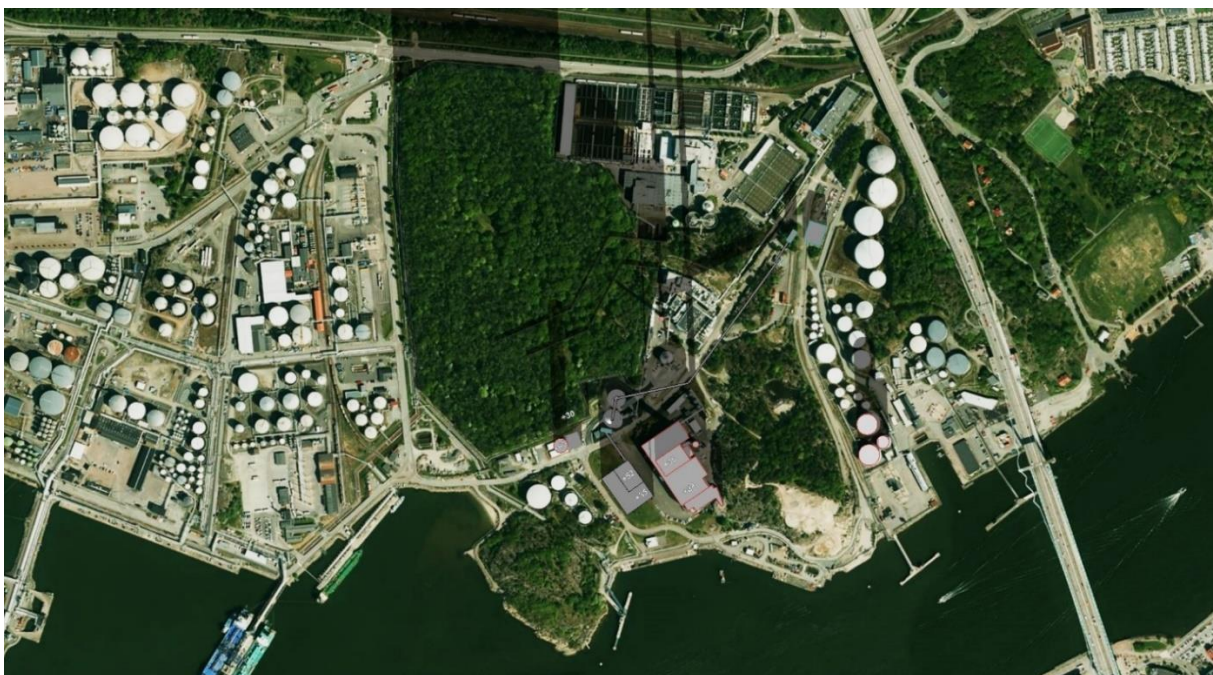
Beträffande den planerade utbyggnadens skuggning har Göteborg Energi låtit utföra solstudier, dels för december månad, dels för mars månad. Ett urval av bilder från solstudierna redovisas i *figur 12-15*. Bilderna visar att den skuggning som de planerade byggnaderna och anläggningarna för en bioångpanna får på Rya skog begränsar sig till skuggning från den högsta delen av byggnaden en stund på förmiddagen under den mörkaste delen av året. Mitt på dagen i december ger anläggningen ingen skuggning på Rya skog, och redan i mars står solen så högt på himlen att anläggningen inte skuggar skogen i stort sett någon tid på dagen. Sammantaget visar solstudierna att den planerade anläggningen i mycket liten utsträckning kommer att bidra till ökad skuggning på Rya skog. Det är rimligt att anta att detta inte kommer att påverka skogens naturvärden och dess ingående arter negativt, åtminstone inte i någon utsträckning av betydelse.

Figur 13. Skuggning kl. 12 den 21 december. Denna visar att Rya skog inte skuggas av någon del från den planerade bioångpannan vid detta tillfälle. De två runda silosbyggnaderna för bränsle nära Rya skog kommer troligtvis att ges en placering längre söderut, vilket innebär att inte heller dessa ger skuggning på någon del av skogen. Bild erhållen från Göteborg Energi.

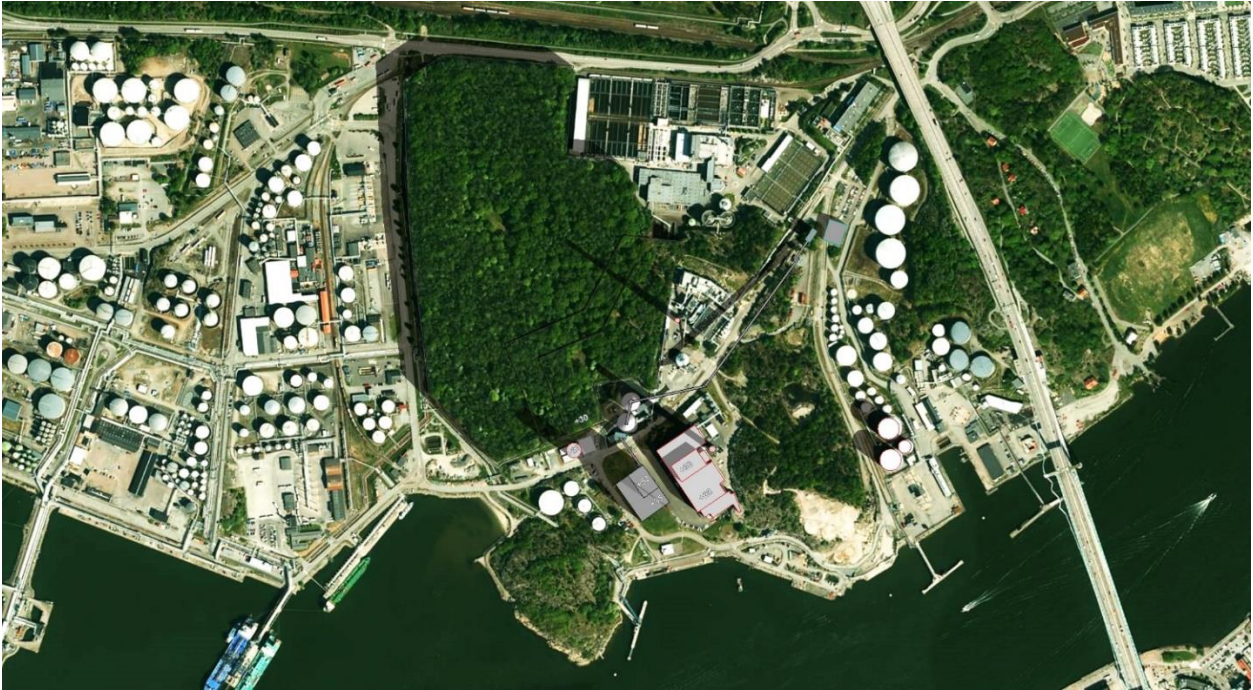
Figur 14. Skuggning kl. 10 den 20 mars. Vid denna tid på året står solen så högt att det på sin höjd är den allra sydligaste kanten av Rya skog som påverkas av skuggning från den planerade byggnaden för bioångpanna. De skuggpelare som når in i skogen som syns på bilden är från redan befintliga anläggningar. Bild erhållen från Göteborg Energi.

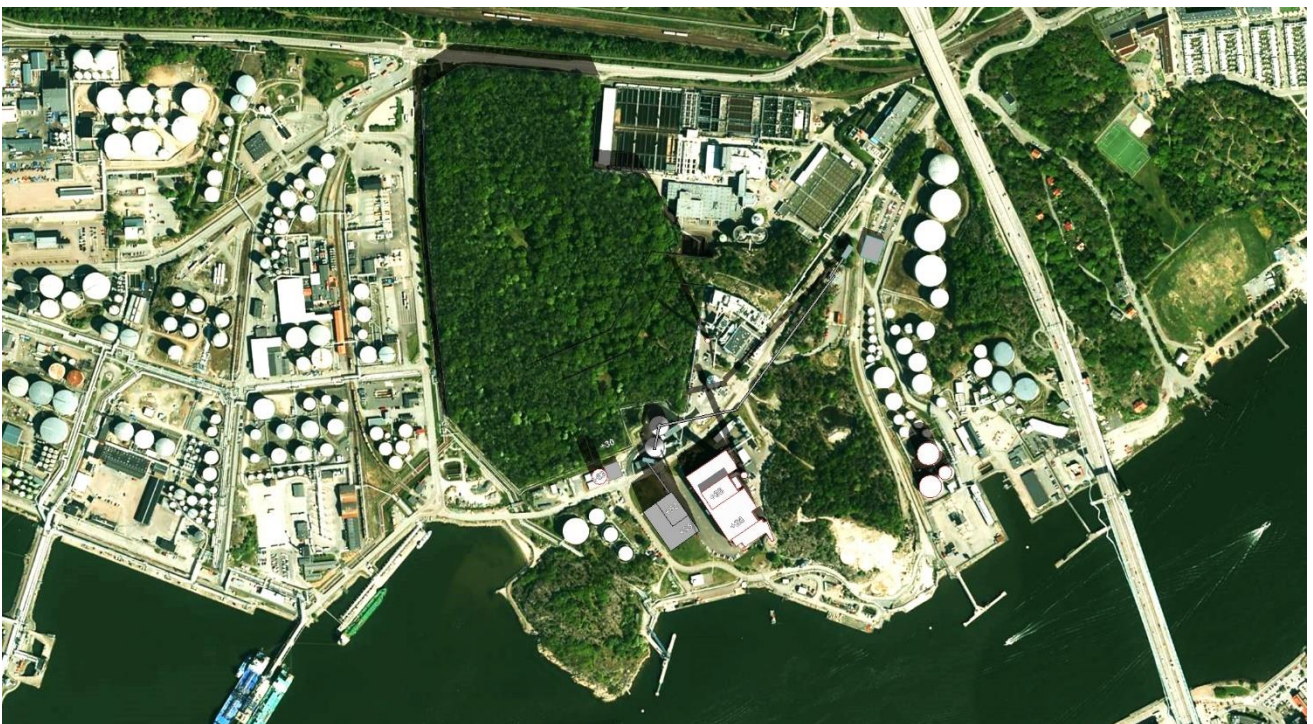
Figur 15. Skuggning kl. 12 den 20 mars. Ingen skuggning från planerad anläggning för bioångpanna når Rya skog. Bild erhållen från Göteborg Energi.
