# RYA BI OÅNGPANNA UTREDNING BRANDRISK OCH SLÄCKVATTENMÄNGDER

Projektnamn	Utredning släckvattenmängder
Projekt nr	1320047147
Mottagare	Göteborg Energi AB
Typ av dokument	Rapport
Version	Reviderad slutversion
Datum	2021-05-24
Förberett av	Johan Hortberg, Bjarke Rosenberg, Elsa Axelsdóttir och Rebecca Hedberg
Kontrollerad av	Anders Dagneryd
Godkänd av	Nina Wennström
Beskrivning	Brandriskutredning, identifiering av släckscenarier och bedömning av möjliga släckvattenmängder som underlag till ansökan om tillstånd till miljöfarlig verksamhet i Ryahamnen.

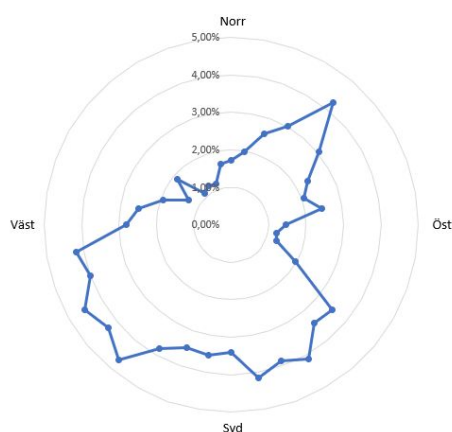
Vind (m/s)	Andel av tid
Vindstill	5,9%
0-1 m/s	9,1%
1-2 m/s	14,6%
2-3 m/s	19,1%
3-4 m/s	17,2%
4-5 m/s	13,0%
5-6 m/s	8,2%
6-7 m/s	5,1%
7-8 m/s	3,3%
8-9 m/s	1,9%
9-10 m/s	1,2%
> 10 m/s	1,4%

Figur 4. Vindriktning oberoende av vindhastighet. Vindriktning anges som vilken riktning vinden kommer från.

Den förhärskade vindriktningen är vind som kommer från sydväst/västsydväst, även om vindar från nordost och sydost också förekommer. Under 70 % av tiden är det mindre än 5 m/s vind. Vindstill är det relativt sällan och vindhastigheter över 10 m/s (och upp till ca. 15 m/s) uppmäts som regel ett fåtal gånger per år.
